**Věc: Podnět k prošetření – deponie kalů u Kelče
a žádost o informace dle zákona č.106/1999 Sb.**

Při focení kolem obce Dolní Těšice jsem cca 2,3km severně od města Kelče narazil v místě bývalé skládky ukončené v roce 2004 na čerstvou novou deponii popílku a kalů.

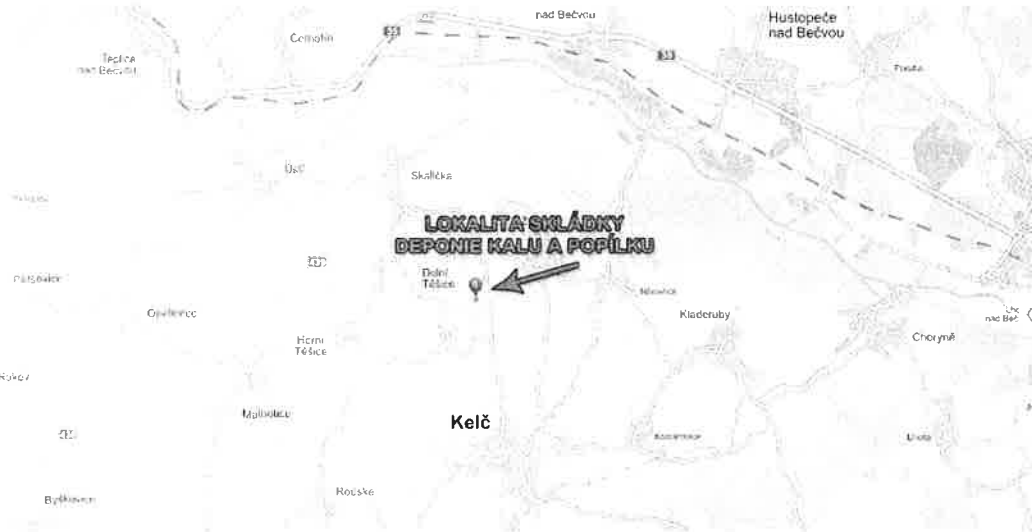
Odkaz na mapy: <https://mapy.cz/s/QFCS>
GPS: 49.4999825N, 17.8128511E

Lokalita se nachází na okraji lesního porostu v těsné blízkosti Hlubockého potoka. Vede k ní panelová cesta opatřená závorou. Dle informací v SEKM (systém evidence kontaminovaných míst) se jedná o lokalitu ID 6475001. Jedná se o bývalou skládku, na které bylo skládkování ukončeno k 1.1.2004 (viz informační cedule umístěnou u závory na příjezdové cestě).
